АКТ
лесопатологического обследования № 1329
лесных насаждений Никольского лесничества
Пензенской области

Участковое лесничество	Урочище (дача)	Квартал (кварталы)	Выдел (выделы)	Площадь, га
Базарнокеньшенское		38	12	24,0 (4,0)

Абрис участка расположения аварийных деревьев

Лесничество Никольское Участковое лесничество Базарнокеньшенское
Урочище _____ Квартал 38 Выдел 12

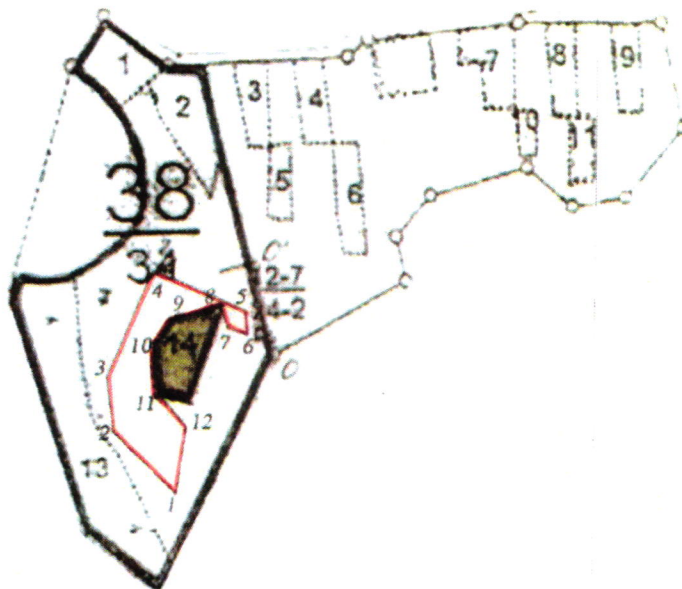
- месторасположение аварийных деревьев
